EFFECT4buildings

Projekti lõppraport

DeltaE Inseneribüroo

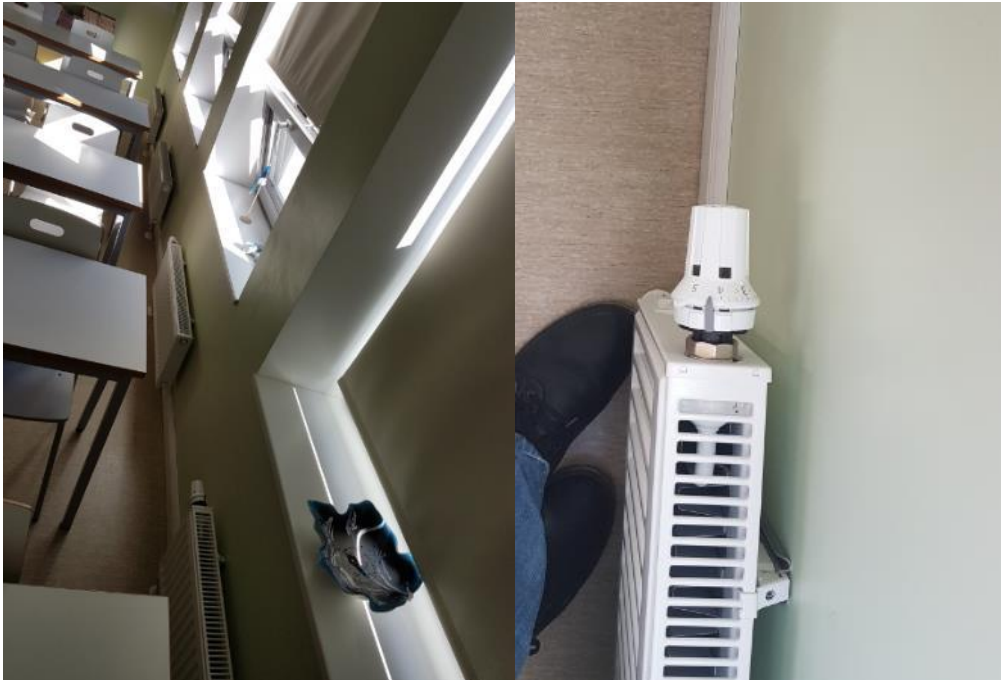
- Ruumikliima automaatika on välja ehitatud vaid põrandküttega ruumides (põhiliselt keldrikorrus). Klassiruumides ja teistes ruumides on käsitsi seadistatavad termostaadid radiaatoritel. Ühes ruumis võis erinevatel radiaatoritel olla seadistusi miinimumist maksimumini.
- Põrandakütte pumbasõlmed ei ole hooneautomaatikaga ühendatud.
- Ruumide ülekuumenemise korral avatakse aknaid, kuid radiaatorite termostaate minimaalse peale ei seadistata ning radiaatorid kütavad seetõttu edasi.

Joonis 3. Aknad on avatud ülekuumenemise tõttu ja radiaatorid kütavad

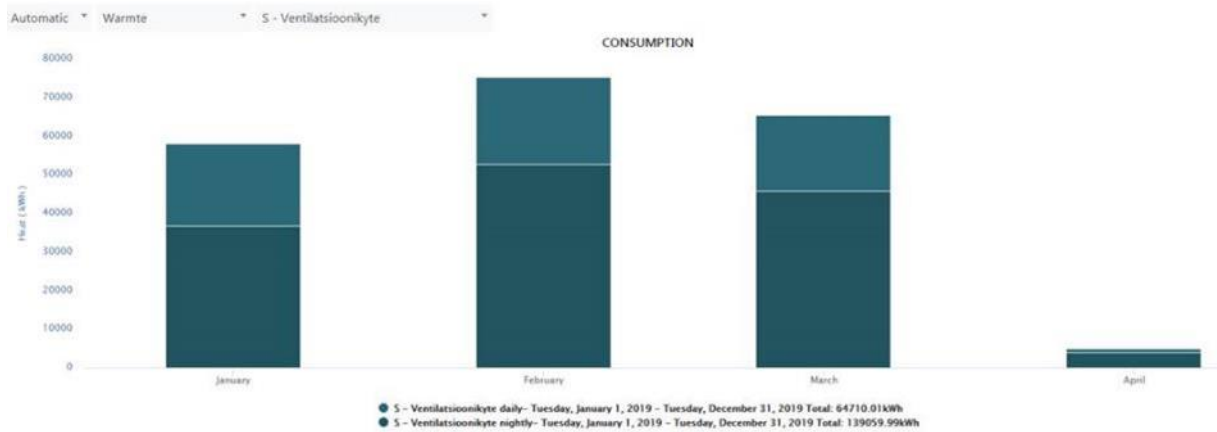
- Hooneautomaatika ja ventilatsiooniseadmete kontrolleri seadistused ei ole kooskõlas - ventilatsiooniseadmed töötavad mõlema kontrolleri aegprogrammi järgi, mis tekitab anomaaliaid.
- Ventilatsiooniseadmete kontrolleri seadistuses on vaikeseadeks „Väike kiirus“, mille tõttu töötavad seadmed kogu aeg, kuigi peaks vahepeal seiskuma.

Joonis 9. Ventilatsioonisüsteemide ööpäevaringse töötamisega kaasnev suur energiakulu

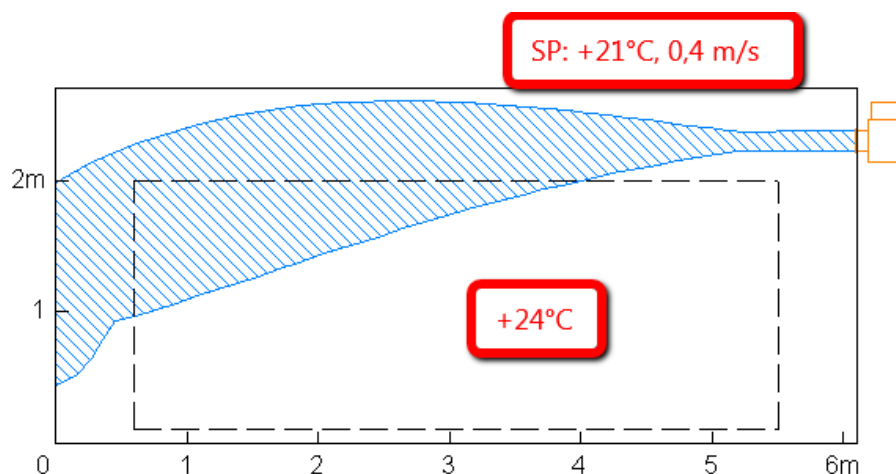
- PV-paneelide elektriarvesti ei olnud korrektselt seadistatud. Kogu elektrienergia toodangu info hakkas laekuma alles 2019 aasta sügisel. Võrku müüdavast elektrienergiast ülevaade puudub, seda oleks võimalik näha läbi võrguanalüsaatori (vajalik on teostada seadistus).
- Klassiruumidesse on paigaldatud ebasobivad õhujaoitajad. Ventilatsiooni sissepuhe on lahendatud siseseinas paiknevate restidega. Restide omapäraks on see, et neist väljuv õhujuga langeb suhteliselt ruttu alla, kui sissepuhkeõhk on ruumi õhutemperatuurist madalam. Mida suurem on temperatuuride vahe, seda rohkem hakkab peale puhuma akende pool paiknevatele inimestele. Restide asemel tuleks kasutada õhujaoitajaid, mis aitavad sissepuhkeõhul seguneda ruumiõhuga ning ei tekita nii kergesti sarnaseid tõmbuse probleeme.

Joonis 21. Sissepuhkerestiga õhujuga kukub viibimistsooni

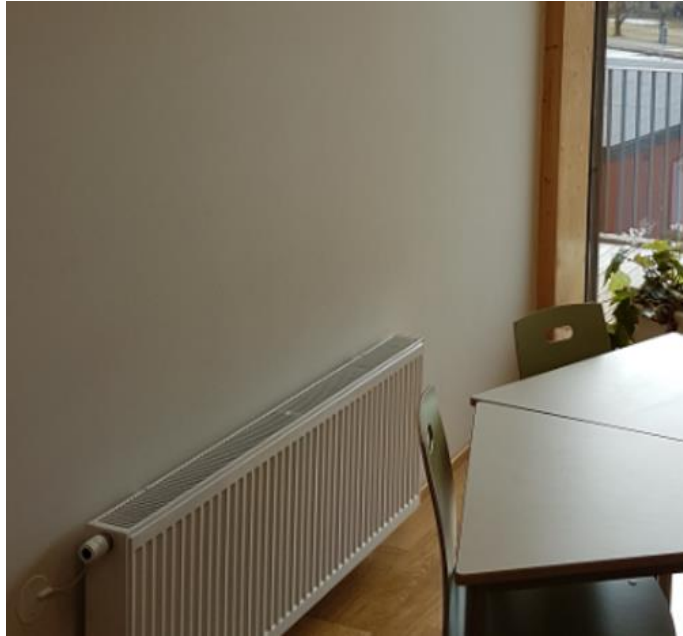
- Valitud on valed küttekehad, mis on ebasobivalt paigaldatud. Klassiruumides on peaaegu maani ulatuvad aknad, mille ees peaksid olema küttekehad, mis tekitavad

kütteperioodil akende ette sooja õhuga „kardina“, mis vähendab akna madala kiirgustemperatuuri mõju ning kütab üles akna ees tekkiva jaheda õhuvoo. Tegelikult on paigaldatud radiaatorid vaheseina äärde, mis tagavad ruumis vajaliku küttevõimsuse, kuid ei vähenda külmast aknapinnast tingitud ebamugavustunde tekkimist.

Joonis 22. Küttekeha ebasobiv paigutus

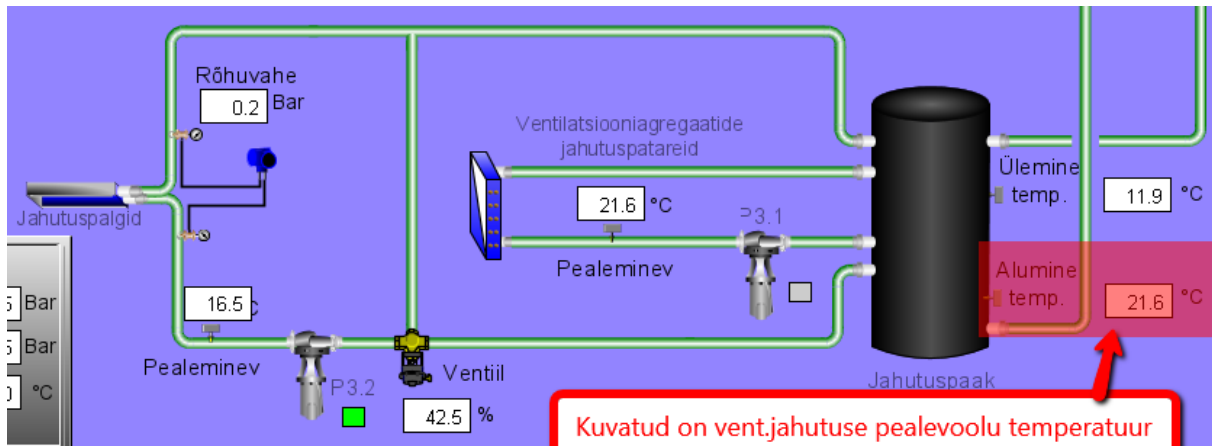
- Jahutusmasinasse tagastuva glükooli arvutatud seadesuuruse lisa on liiga madal (2 K). Selle tõttu tuleb *dry-coolerist* rohkem õhku läbi liigutada, et jahutusvedelikku jahutada ja seetõttu elektrienergiat kulutada selleks, et tagastuvat glükoolilahust jahutada.
- Ventilatsioonisüsteemid töötavad kütteperioodil poolel kiirusel tööpäevadel 4.00-6.00.
- Puudub info, millise loogika järgi toimub *dry-coolerite* ventilaatorite juhtimine.
- *Dry-coolerite* ventilaatorid on visualiseerimata.
- Jahutuse akumulationipaagi alumise osa temperatuuriandur ei ole ühendatud hooneautomaatikasse. Visualiseeringus on näidatud ventilatsiooni jahutuse pealevoolu temperatuur.

Joonis 29. Akumulatsioonipaagi alumise temperatuurina kuvatakse ventilatsioonijahutuse pealevoolu temperatuuri

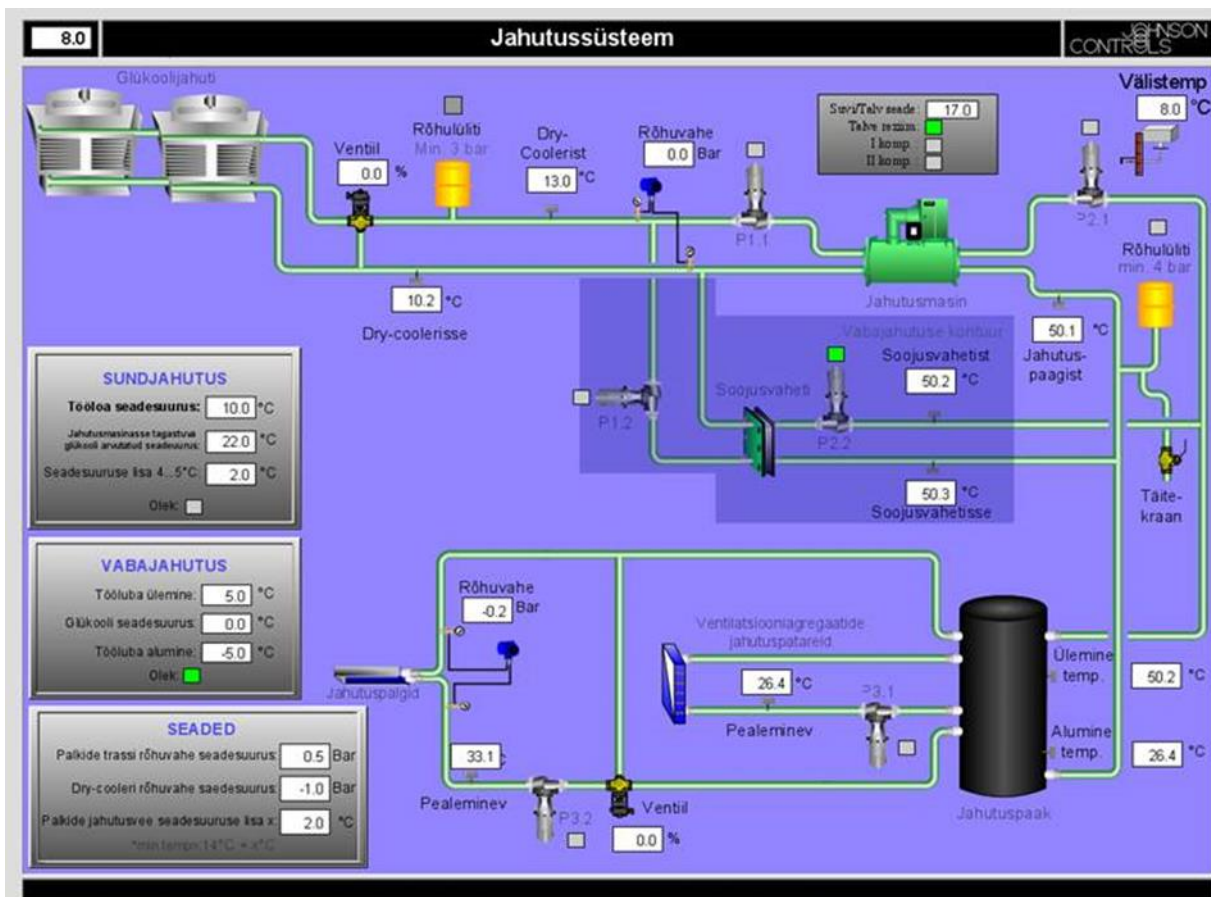
- Puudub info millise seadearvu või loogika järgi lülitatakse tööle ventilatsiooni jahutuse ringluspump P3.1.
- Ringluspump P2.2 ei allu automaatjuhtimisele ning kulutab elektrienergiat ja kütab jahutussüsteemi külmakandjat

Joonis 30. Ringluspump P2.2 ei allu automaatjuhtimisele

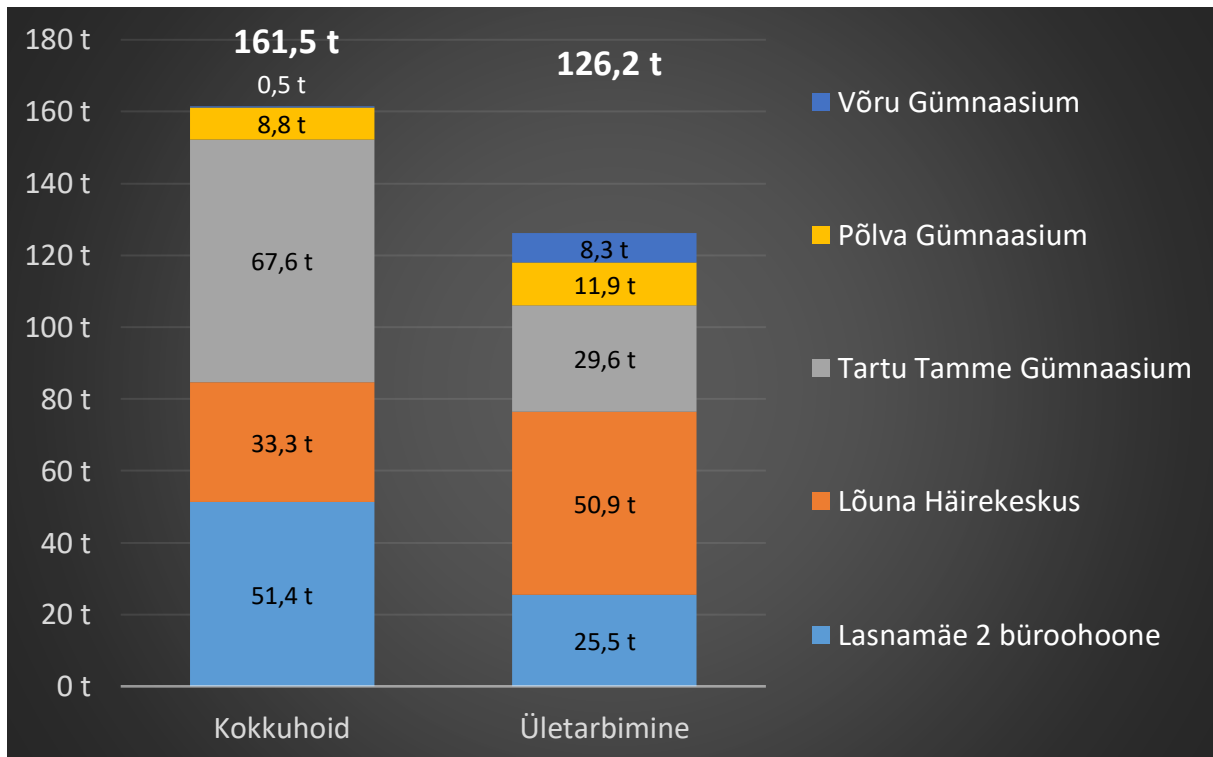
Joonis 34. Projekti perioodil energia kokkuhoiust tingitud kasvahoonegaaside heitmete vähenemine ning hinnanguline ületarbimisest tingitud heitmete kogus, CO2 ekv

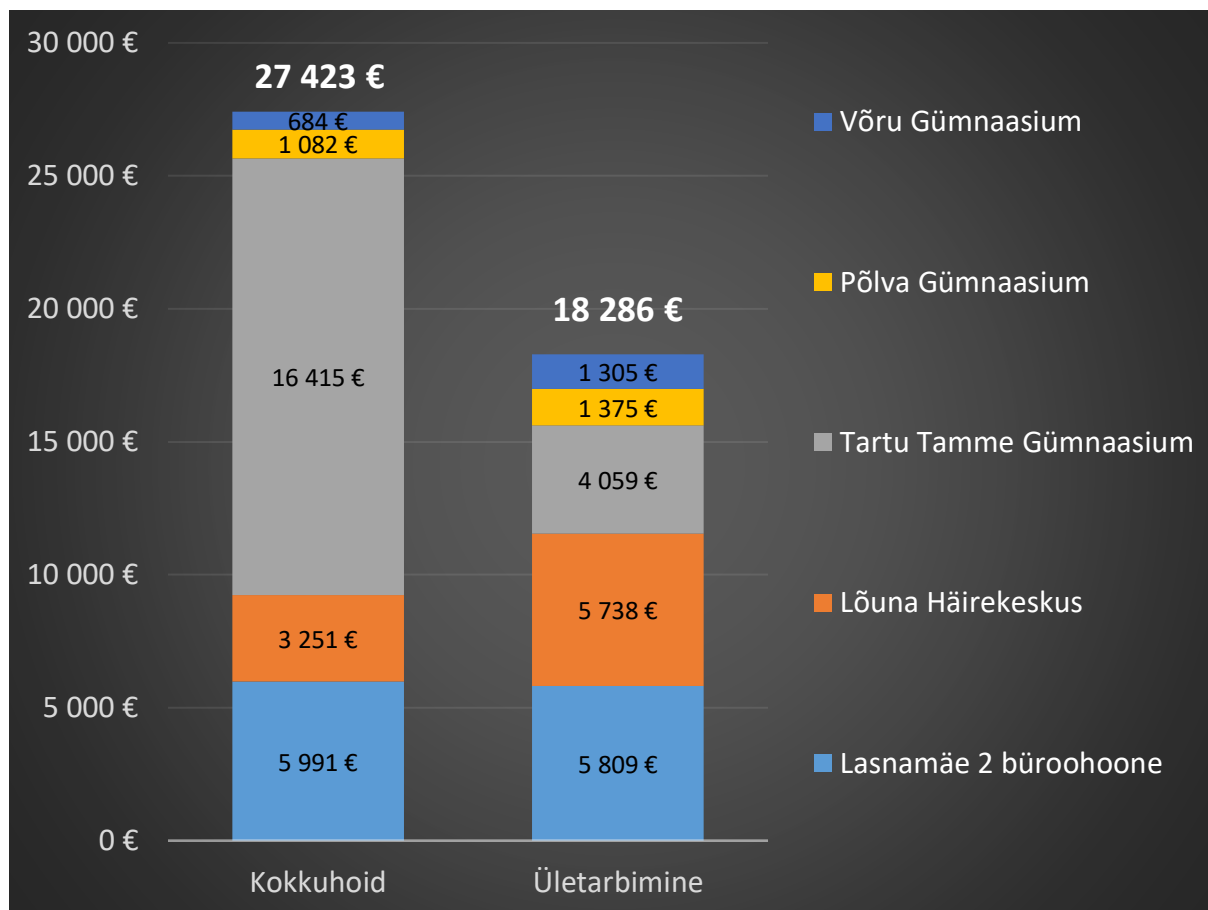
Joonis 35. Projekti perioodil saavutatud rahaline kokkuhoid ning hinnanguline ületarbimise maksumus

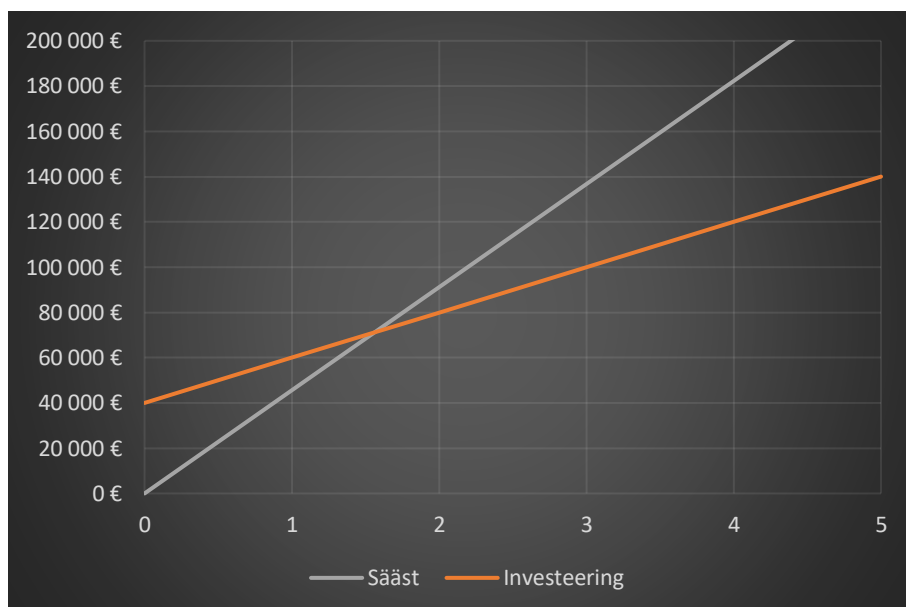
Joonis 54. Lahenduse tasuvusaeg arvestades juurde ka potentsiaalne sääst
